# みやぎ 公衛検カプセル

No. 79

平成28年 9 月

# 蔵王の御釜と下流域の水環境について

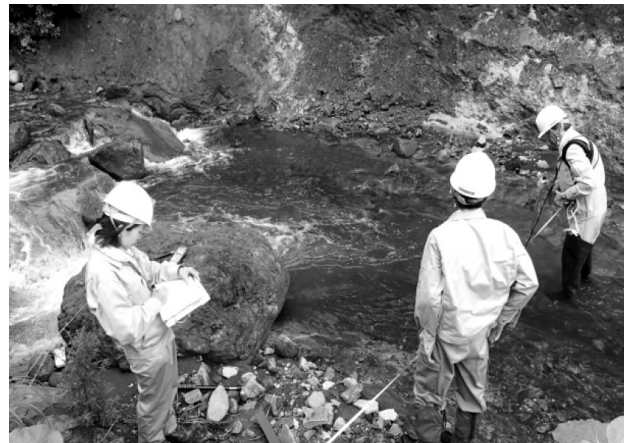
濁川調査（水深、流速の測定）

清水原橋において、平成27年度の11月と1月のpHが各4.0と、測定以来最も低い値を記録しました。そのため当センターでは、今年7月に濁川本流と丸山沢、振子沢の現地調査を行いました。現地では採水の他水量測定などを行い、本流上部でpH3.6、下流部でpH4.3、流入する丸山沢でpH6.4、振子沢でpH4.3と特に本流上部でpHが低いことが分かりました。最近の火山性微動の発生などを考慮すると、流域での熱水の噴出と濁川流域河川の水質への影響などの追加調査も必要と考えており、今後水質の分析結果をとりまとめ、当センターの業績発表会や年報等で報告したいと考えています。

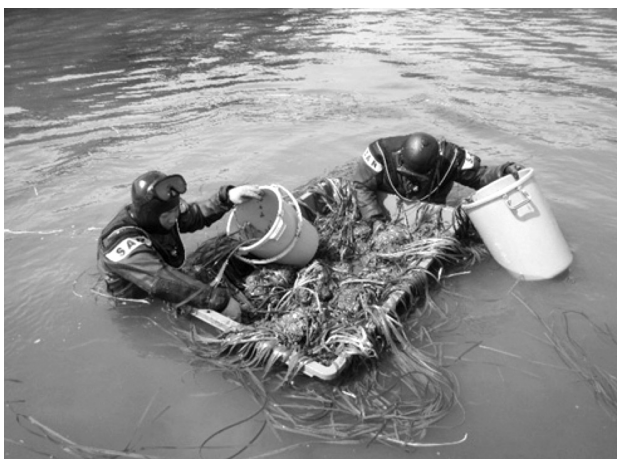
写真1 ダイバーによる移植株の採取作業

母草の採取は、地下茎の活動が活発になる4月に実施した。採取はダイバーによって母草コロニーや地下茎を傷つけないように慎重に掘り進め、採取後、泥付きのまま厚手の紙袋に詰め込んで、移植するもので、50～80株/m<sup>2</sup>程度の移植密度を確保できた。（写真1）

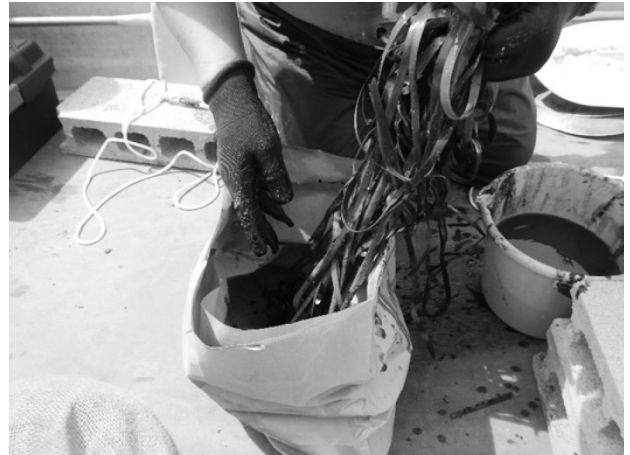
写真2 母草移植法の様子

この方法は写真2に示す通り、母草採取時に可能な限り広い範囲をスコップで根切りし、移植の初期密度を高めるものである。その結果、移植3ヶ月後でも3～4割の定着率が得られた。（写真3）

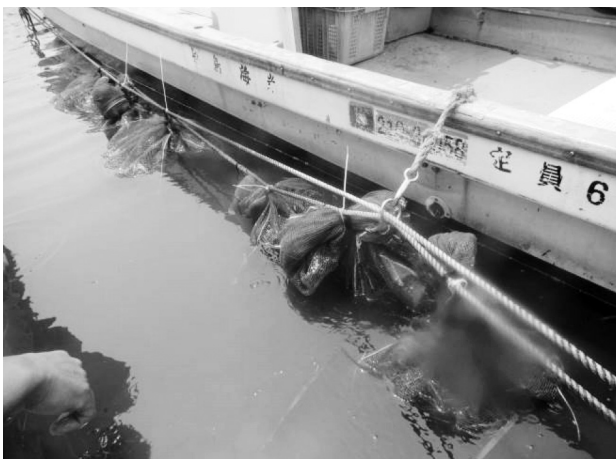
写真5 アマモ花枝を網袋にに入れて自然成熟養生

採取した花枝は、網の袋に入れて身近な海域に垂下し、自然成熟養生を行った。(写真5)
